TIPO DE AUDITORIA: Gestão de Bens Imóveis de Propriedade da União
ÁREAS AUDITADAS : Bens Imóveis
RELATÓRIO Nº : 201703

RELATÓRIO FINAL DE AUDITORIA INTERNA

Em cumprimento ao Programa de Auditoria nº 03/2017 - AudIn, apresentamos os resultados dos exames de Auditoria Interna realizados na área de Gestão de Bens Imóveis previstos no PAINT 2017 (Planejamento Anual de Auditoria Interna) no período de 01/01/2017 a 31/07/2017.

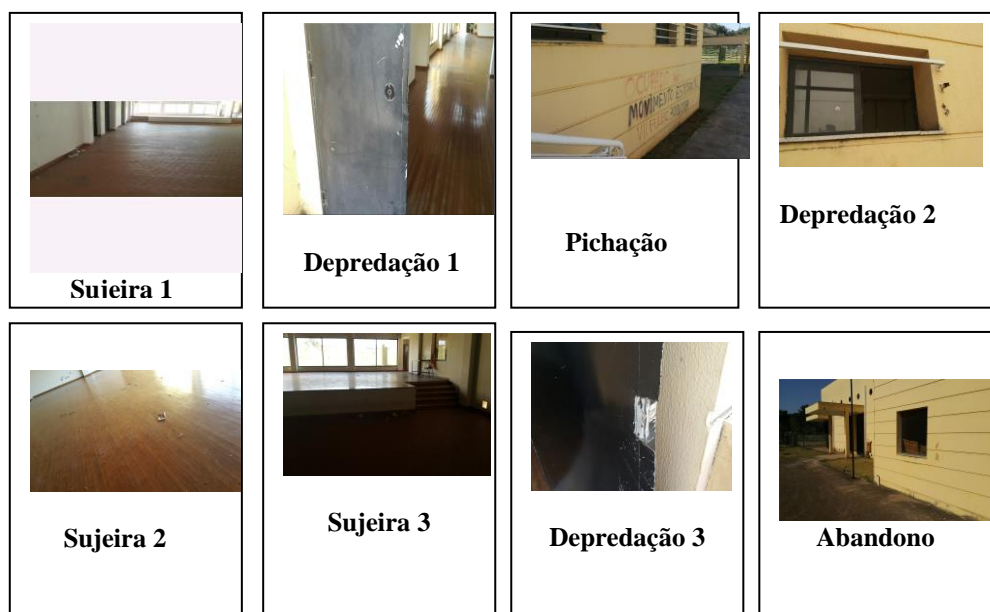
ANEXO 2 - Registro de imagens (fotografias) do edifício Espaço Cultural (amostra)

Entretanto, na avaliação da Auditoria Interna na sua visita *in loco* e que foi constatado através do registro de imagens (fotografias), o edifício "Espaço Cultural" está em estado de abandono e ociosidade explicitado pela sujeira acumulada, depredações e pichações diversas verificadas (vide anexo 2).

A partir da apuração dos valores gastos com manutenção, foi feita uma visita “in loco” pela equipe de auditores internos da Audin ao edifício “Espaço Cultural” (código 147 no mapa ZAU – EDF) no Campus São Carlos e que constatou através do registro de imagens (fotografias) o estado de abandono e ociosidade do edifício Espaço Cultural explicitado pela sujeira acumulada, depredações e pichações diversas (vide anexo 2).

- a) Que sejam feitos estudos para avaliação e aproveitamento do imóvel denominado “Espaço Cultural” - código 147 - mapa ZAU – EDF (Google Coordenadas: 21°59'31.0"S 47°52'47.0"W).
- b) Que sejam aprimorados os controles internos relativos aos “custos” com manutenção predial do imóvel denominado “Espaço Cultural”.
